Особенности установления причины пожара на автотранспортных средствах.

Проведение осмотра места происшествия. Установление очага пожара.

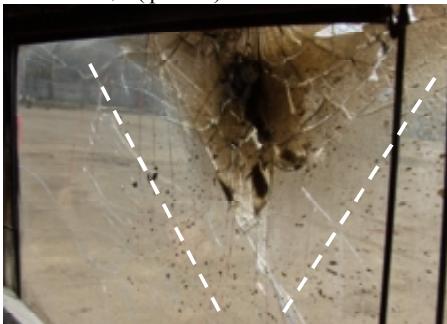
Если очаг пожара находится в салоне, то последний выгорает обычно очень сильно, крыша деформируется, моторный отсек и багажник могут частично или полностью обгореть, закоптиться, но при этом сохраняются относительно лучше, нежели салон. В случае если пожар ликвидирован в начальной стадии развития, очаговые признаки достаточно легко дифференцируются по степени повреждения отделочных материалов. Например, при пожаре, произшедшем в большегрузном автомобиле, находящемся на стоянке, очаг пожара был установлен по характерным признакам – очаговому конусу, образованному продуктами горения на лобовом стекле автомобиля и обгоранию приборной панели. Вершина конуса, обращенная

вниз (фото 1), указывала на то, что пожар возник в приборной панели, а степень повреждений самой панели позволила более конкретно выявить место первоначального возникновения горения, которое находилось в районе расположения пепельницы (фото 2).

Фото 1. Очаговый конус на лобовом стекле автомобиля.

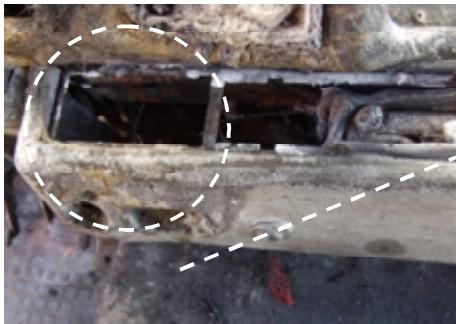
Фото 2. Место расположения пепельницы в приборной панели. Пунктирной линией показана граница очагового конуса, образованного на панели.

При демонтаже приборной панели был обнаружен ещё один признак, указывающий на расположение очага пожара именно в месте установки пепельницы. На металлическом каркасе, к которому крепится панель, были обнаружены следы побежалости металла оранжевого цвета, на остальной части каркаса наблюдалась только его закопченность. Это свидетельствовало о том, что в данном месте металл подвергался воздействию наибольшей температуры.
